**INFORME TÉCNICO PARA EVITAR RIESGOS DE CAIDA EN AZOTEA TRANSITABLE Y  
MEDICIONES APROXIMADAS PARA SOLICITUD DE PRESUPUESTOS EN EDIFICIO DE VIVIENDAS  
EN PERLA BLANCA III.  
CALLE NORUEGA Nº18 DE PEÑÍSCOLA**

Redactor: Víctor Escura Arenós – Arquitecto Técnico nº col. 1491  
Petitionario: Comunidad de Propietarios Perla Blanca III (CIF: H12590386)  
Mayo 2024

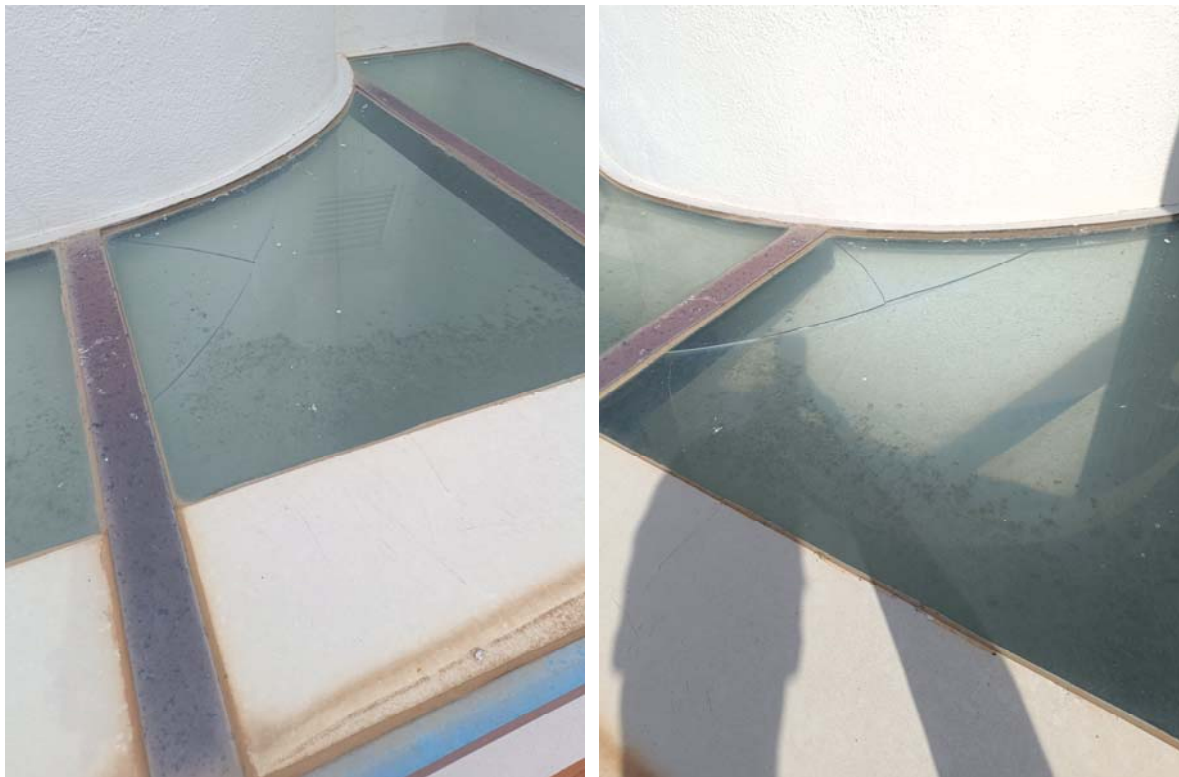
En el momento de la inspección, se detectan diversas zonas en las que se ven claramente dañadas las claraboyas. El vidrio se encuentra parcial o totalmente dañado, evidenciando una serie de fisuras y roturas, suponiendo un riesgo para la seguridad de los usuarios del edificio.

*Fisuras y roturas en claraboyas de terrazas transitables.*

Los cristales que presente una fisura deben ser sustituidos por pequeña que sea, la misma siempre ira a más. Esta reparación y sustitución de los cristales debe realizarse con cristales de seguridad y pisables para poder acceder con seguridad en caso de acceso para realizar tareas de reparaciones o mantenimiento. También se debería reparar el sellado de estos. Mediante siliconas estructurales.

**LOS VIDRIOS A CAMBIAR DE LAS CLARABOYAS SERÁN TODOS LOS DAÑADOS. (LA EMPRESA DE VIDRIOS Y CLARABOYAS DEBE DAR LA GARANTÍA DE QUE TODA LA CLARABOYA ES CORRECTA O EN SU CASO PROCEDER AL CAMBIO DE LA MISMA.)**

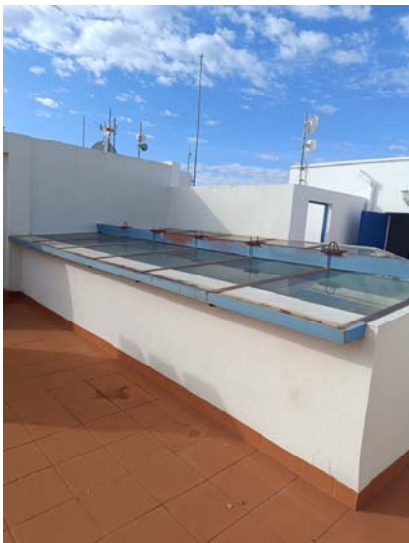
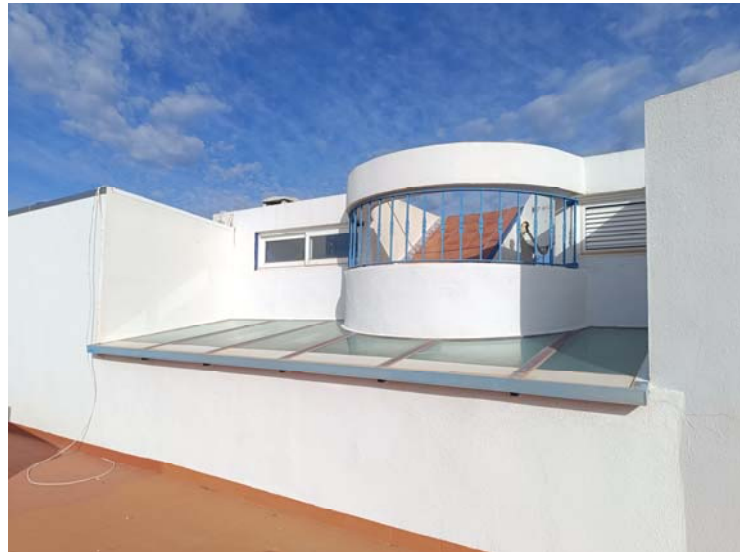
Realizando la visita nos encontramos con una altura inadecuada de los antepechos de las claraboyas las cuales son inferiores a una altura mínima de 1.10m según CTE SUA como apta para antepechos en terraza transitable.

*Colocación de barandillas en las claraboyas*

La barandilla que se debe colocar estará anclada con taco químico en los laterales donde encontramos los paramentos verticales y en el paramento horizontal se deberán colocar unos montantes ubicados en los travesaños de la propia estructura metálica que soporta el acristalamiento. También se podría llegar a colocar la barandilla anclada desde la parte inferior de la claraboya anclada a los antepechos de cubierta.

**TOTAL, MEDICIÓN BARANDILLAS SOBRE CLARABOYAS 14 ML**

**TOTAL, MEDICIÓN BARANDILLAS SOBRE CLARABOYAS 14 ML ALTURA MEDIA 40 CM APROX.**

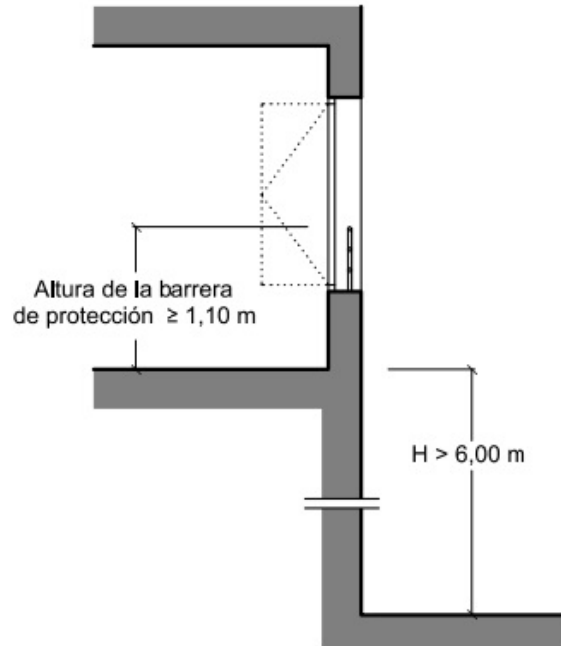
*Alturas adecuadas por normativa*

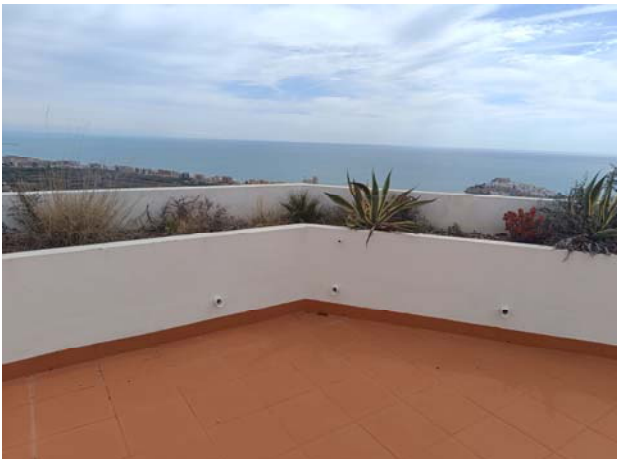
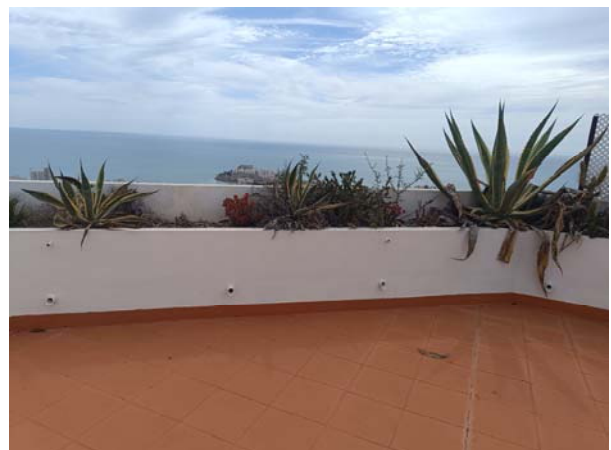
En las jardineras perimetrales que nos encontramos en la cubierta transitable se debe colocar una barandilla en el cerramiento interior.

En estos momentos la altura de la jardinera es de 75 cm aproximadamente. Le faltarían 35 cm de barandilla para cumplir la normativa.

*Antepechos de las jardineras a distinto nivel*

**TOTAL, MEDICIÓN BARANDILLAS SOBRE ANTEPECHOS 10.50 ML**

**TOTAL, MEDICIÓN BARANDILLAS EN ANTEPECHOS JARDINERAS 10.50 ML ALTURA 40 CM APROX.**

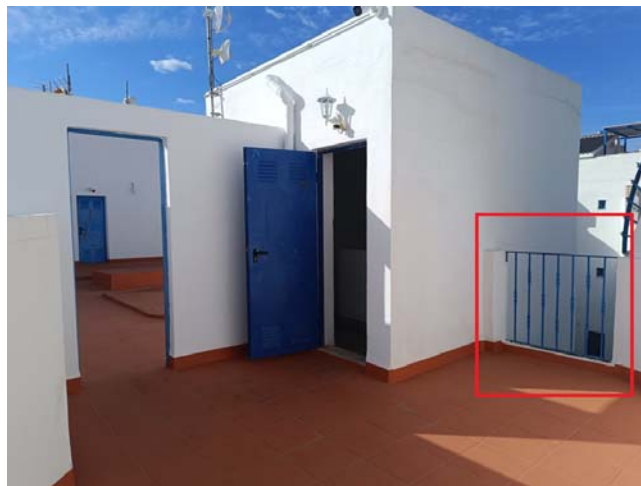
Este elemento metálico no cumple normativa actual CTE SUA de separación entre montantes siendo estos de 12cm, para cumplir normativa debe tener una separación máxima de 10cm.

La altura de esta barandilla es de 1.02m de altura desde el pavimento terminado. Al tener una caída superior a los 6 metros de altura estamos en la misma casa que los puntos anteriores y debemos suplementar y llegar a 1.10m de altura para cumplir normativa de actual.

*Barandilla que no cumple normativa*

Esta barandilla se puede sustituir o suplementar mediante elementos metálicos, siempre estos protegidos frente a la exposición del ambiente exterior.

**PARA LA BARANDILLA SITUADA AL LATERAL SE PROPONE REALIZAR UN SUPLEMENTO DE LA MISMA HASTA LLEGAR A LA ALTURA DE 1,10 M DE ALTURA Y SEPARACIÓN ENTRE MONTANTES MÁXIMA DE 10 CM.**
